2018年8月3日

京阪電気鉄道株式会社

7月30日に京阪線で発生した車両トラブルの原因について

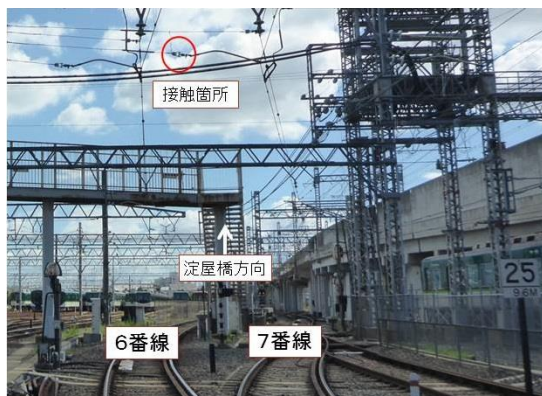
- ①当該列車が寝屋川車庫 6 番線を出発する際、当該列車のパンタグラフ集電部(舟体)が寝屋川車庫 7 番線(6 番線の隣の番線)の電車線を引く曲線引装置(※)の金具に引っかかり、パンタグラフ集電部(舟体)の先端が反り返る形に。
- ②当該列車が寝屋川車庫 6 番線から萱島駅 4 番線へ向かう際、途中電車線の振止装置(※)に反り返ったパンタグラフ集電部(舟体)の先端が接触し、パンタグラフに大きな歪みが発生。
- ③当該列車が萱島駅 4 番線へ到着する直前、大きな歪みが発生した当該列車のパンタグラフ取付部が破断。

連日の猛暑の影響で、寝屋川車庫 6 番線の電車線の張力が低下したため、パンタグラフが電車線をより押し上げる形となり、通常よりもパンタグラフ集電部(舟体)が高い位置(90mm 程度)まで上昇していたため

図 1 接触した曲線引装置

- ・京阪線全車両のパンタグラフを特別点検した結果、一部車両(10 両)のパンタグラフ集電部(舟体)において、当該車両と同様の箇所に初期の当たり傷を確認したため、パンタグラフ集電部(舟体)を取り替えました。
 - ・京阪線の車庫(寝屋川車庫、淀車庫)内の全ての電車線について、接触する可能性がある曲線引装置等の支障物がないかを点検しましたが、当該箇所以外に電車線の押し上げにより接触する支障物はありませんでした。今後は、気象条件等により、点検・調整を従来以上に実施してまいります。また、支持物と電車線の離隔について検討を行います。
- なお、営業線では自動張力調整装置(※)により電車線の張力を一定に保っています。

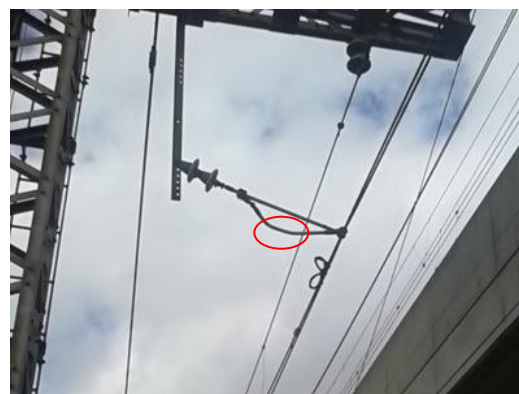
図 2 接触した振止装置

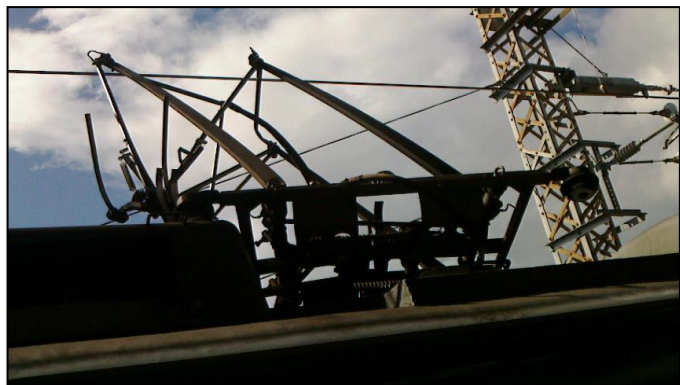
当該列車(1501 編成)が、寝屋川車庫 6 番線(営業線への出発番線)を出発後、萱島駅 4 番線へ到着するまでの間に 1251 号車(大阪側 2 両目)のパンタグラフが破損しました。

当該列車(1501 編成)は、萱島駅 4 番線にて応急処置として、破損した 1251 号車のパンタグラフを電車線と接触しないようにロープで緊締しました。その後、寝屋川車庫へ入庫するため回送運転を行いました。守口市駅で折り返し、西三荘―門真市駅間走行中(上り線)に破損した 1251 号車のパンタグラフと電車線が接近したことでショートし、守口市―大和田駅間の上下線に停電が発生しました。

パンタグラフが大きく破損した状態での応急処置となり、電車線とパンタグラフの離隔が十分に確保できていなかったため

図 4 破損後のパンタグラフ(萱島駅 4 番線)

異常時におけるパンタグラフの取り扱い方を見直します。パンタグラフと電車線との離隔距離が十分でない場合には、パンタグラフを切断する、または取り外すなどして安全を確保します。そして、係員が確実にそれを実践できるよう、教育・訓練を実施します。
