7. 車両の安全性向上

(1) 車両の安全対策

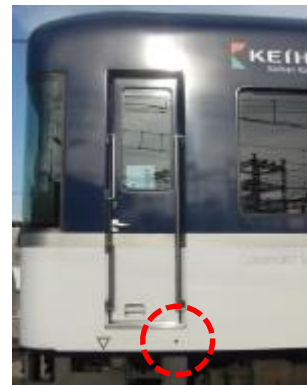
▶ホーム検知装置

扉操作誤りなどにより、ホームがない場所で扉を開けることによる転落事故を防止するため、京阪線の3000系・10000系・13000系および6000系、8000系の一部の編成、大津線全編成、鋼索線車両にホーム検知装置を設置しています。

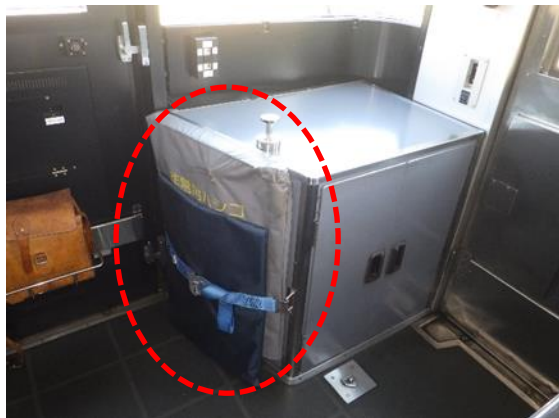
非常脱出ハシゴ

▶非常脱出ハシゴ

非常時におけるお客さま避難誘導のさらなる迅速化を図るため、乗務員室に非常脱出ハシゴを設置しています。京阪線全編成及び大津線800系車両の乗務員室に設置しています。
