## 8. 踏切の安全性向上

### (1) 踏切の安全対策

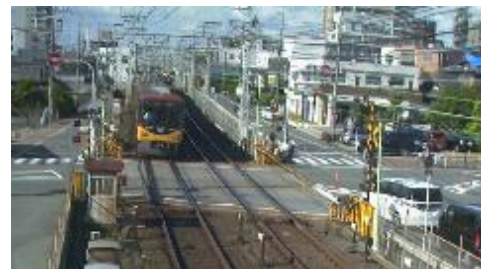
踏切の状況確認や記録を目的とした監視カメラを設置しています。2021年度末時点で京阪線の全踏切道に設置が完了しています。

踏切監視カメラが撮影した画像

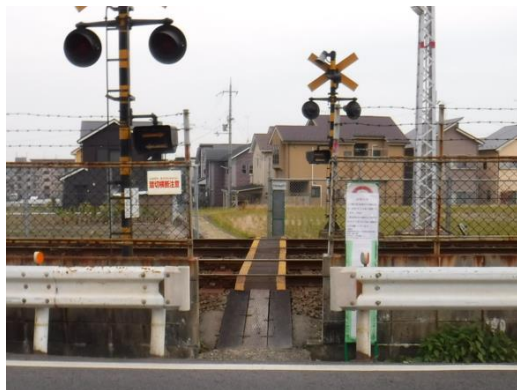
廃止前

2021年度に石山坂本線の第三種踏切（遮断機のない踏切）を1箇所廃止しました。

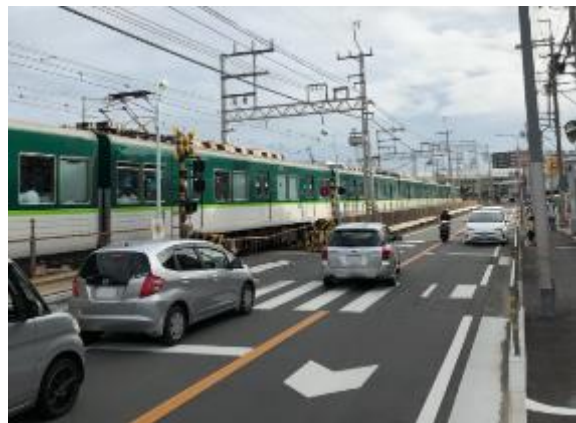
現況  
（光善寺駅～枚方公園駅間）

この事業は、香里園駅・光善寺駅・枚方公園駅の3駅を含む京阪本線約5.5kmを高架化するもので、21カ所の踏切が除去されることで、交通渋滞の緩和や運転保安度の向上につながります。

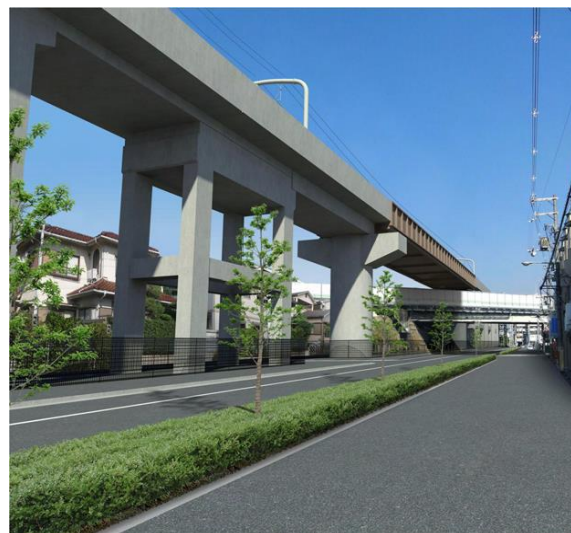
完成後  
※画像は現段階でのイメージです。
