7. 車両の安全性向上

(1) 車両の安全対策

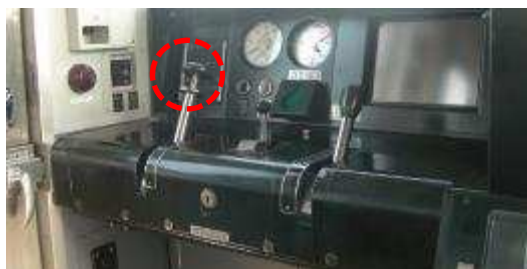
▶運転士異常時列車停止装置

運転士の体調急変時などにおける安全を確保するため、ハンドルから手が離れると自動的に非常ブレーキが作動する装置で、運転台のある全車両に設置しています。また、車掌室には、緊急時に車掌が扱う非常ブレーキスイッチも設置しています。

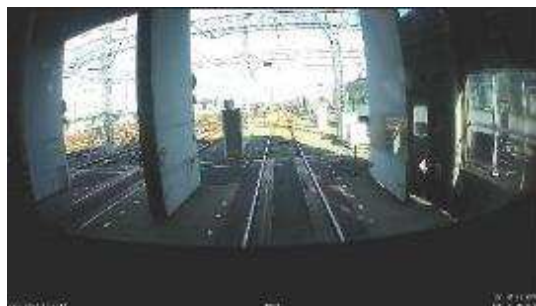
▶ドライブレコーダー

事故等の発生時に、必要に応じて現場の状況を確認するために設置しています。全編成に設置しています。

ドライブレコーダーで撮影した画像

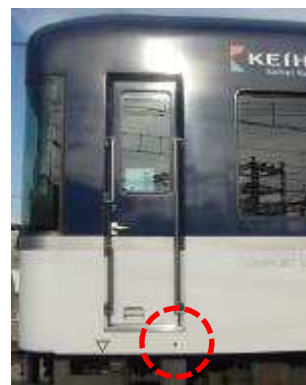
▶ホーム検知装置

扉操作誤りなどにより、ホームがない場所で扉を開けることによる転落事故を防止するため、京阪線の3000系・10000系・13000系および6000系、8000系の一部の編成、大津線全編成、鋼索線車両にホーム検知装置を設置しています。

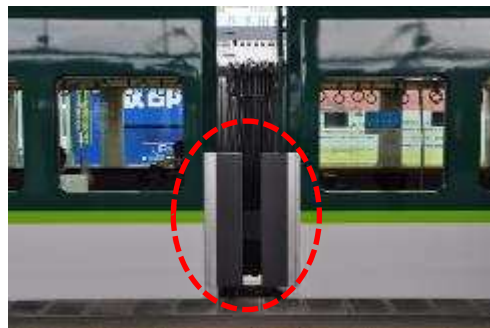
▶連結面間転落防止装置

乗車時にお客さまが誤って車両の連結面間に転落する事故を防止するための装置です。京阪線全車両に設置しています。

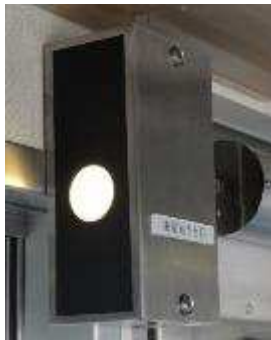
▶車掌知らせ灯の視認性向上

扉が全て閉まったことを確認する車掌知らせ灯の見誤りによる事故を防止するために、車掌知らせ灯の大型化、レンズ周囲につや消し黒色化粧シートの貼り付け、高輝度タイプのLED採用など、車掌知らせ灯の視認性の向上を図っています。

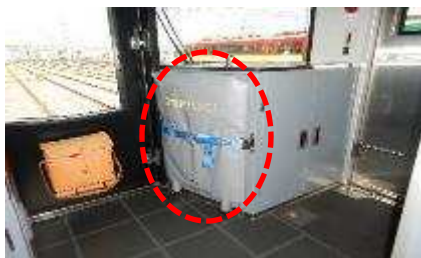
▶非常脱出ハシゴ

非常時におけるお客さま避難誘導のさらなる迅速化を図るため、乗務員室に非常脱出ハシゴを設置しています。2020年末時点で京阪線全車両及び大津線800系車両の乗務員室に設置が完了しています。
