7. 車両の安全性向上

(1) 車両の安全対策

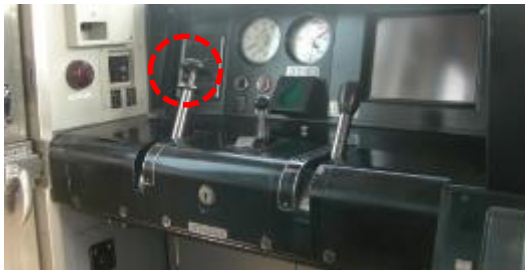
▶運転士異常時列車停止装置

運転士の体調急変時などにおける安全を確保するため、ハンドルから手が離れると自動的に非常ブレーキが作動する装置で、運転台のある全車両に設置しています。また、車掌室には、緊急時に車掌が扱う非常ブレーキスイッチも設置しています。

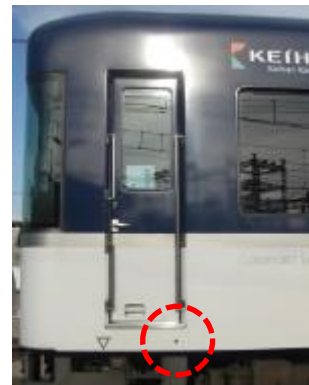
▶ホーム検知装置

扉操作誤りなどにより、ホームがない場所で扉を開けることによる転落事故を防止するため、京阪線の3000系・10000系・13000系および6000系、8000系の一部の編成、大津線全編成、鋼索線車両にホーム検知装置を設置しています。

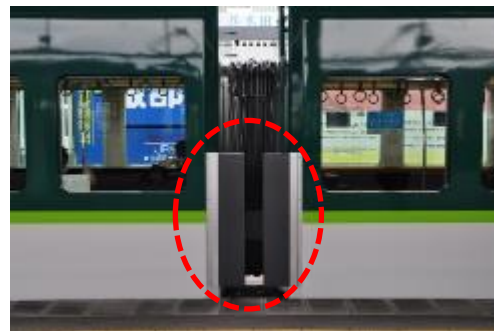
▶連結面間転落防止装置

乗車時にお客さまが誤って車両の連結面間に転落する事故を防止するための装置です。京阪線全車両に設置しています。

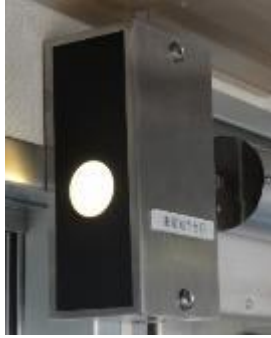
▶車掌知らせ灯の視認性向上

扉が全て閉まったことを確認する車掌知らせ灯の見誤りによる事故を防止するために、車掌知らせ灯の大型化、レンズ周囲につや消し黒色化粧シートの貼り付け、高輝度タイ

プのLED採用など、車掌知らせ灯の視認性の向上を図っています。

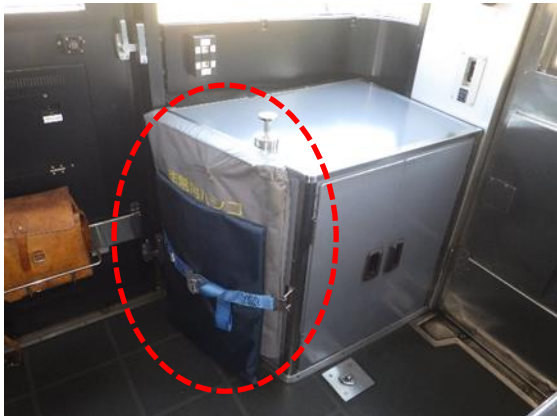
非常脱出ハシゴ

▶非常脱出ハシゴ

非常時におけるお客さま避難誘導のさらなる迅速化を図るため、乗務員室に非常脱出ハシゴを設置しています。京阪線全編成及び大津線800系車両の乗務員室に設置しています。
