8. 踏切の安全性向上

(1) 踏切の安全対策

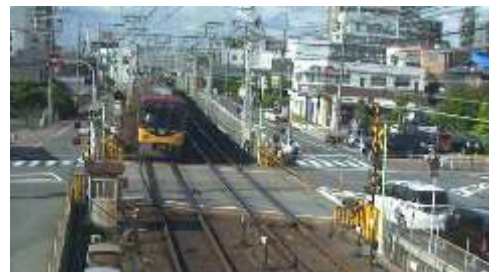
踏切の状況確認や記録を目的とした監視カメラを設置しています。2021年度末時点で京阪線の全踏切道に設置が完了しています。

踏切監視カメラが撮影した画像

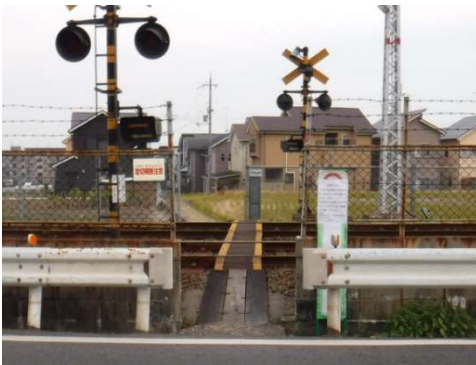
廃止前

2021年度に石山坂本線の第三種踏切（遮断機のない踏切）を1箇所廃止しました。

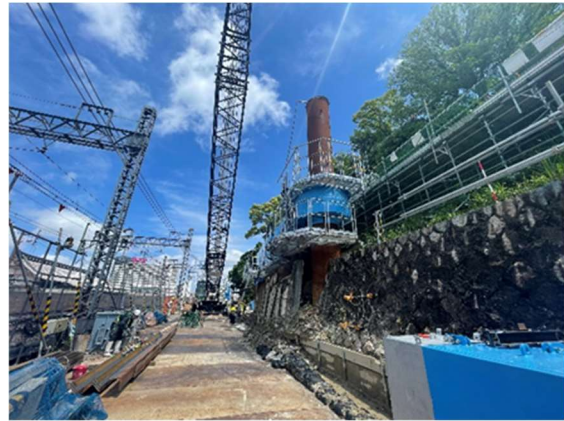
2022年度より鉄道工事に着手しており、現在は、起終点部および香里園駅部において仮線・仮駅工事を施工しています。

終点方取付部付近における斜面切取工事

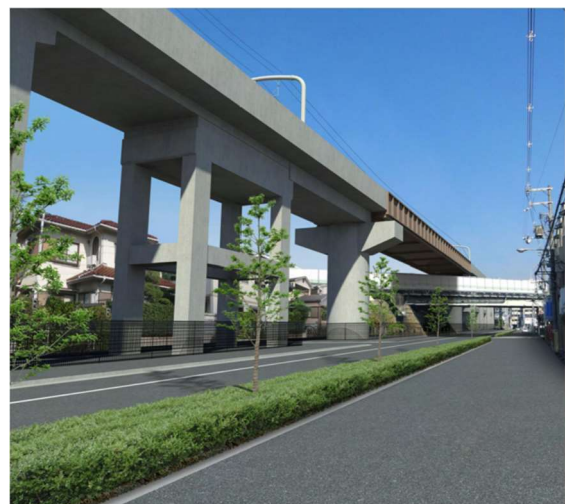
この事業は、香里園駅・光善寺駅・枚方公園駅の3駅を含む京阪本線約5.5kmを高架化するもので、21カ所の踏切が除去されることで、交通渋滞の緩和や運転保安度の向上につながります。

完成後
※画像は現段階でのイメージです。
