2018年8月3日

京阪電気鉄道株式会社

7月30日に京阪線で発生した車両トラブルの原因について

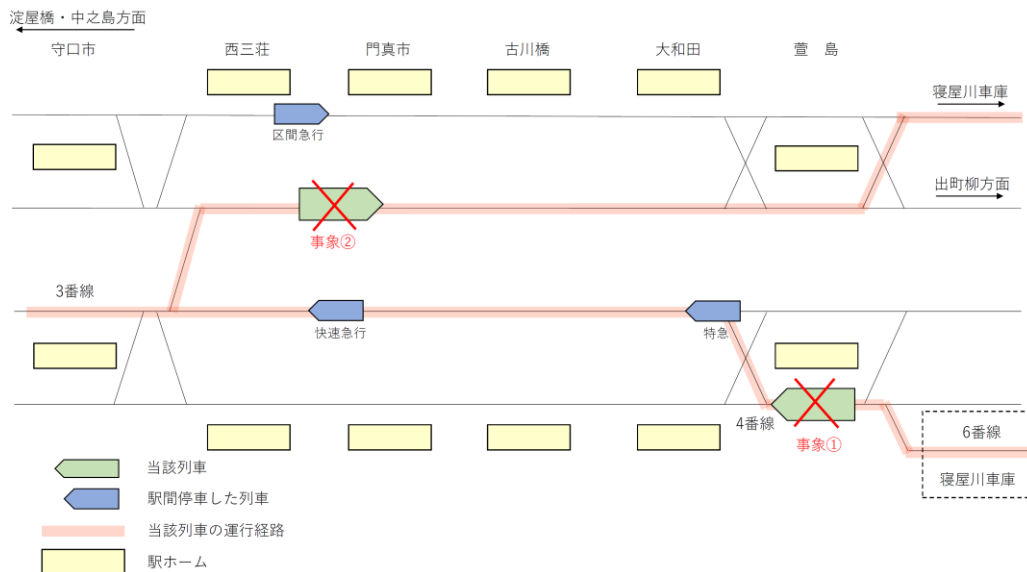
図5 当該列車の運行経路(イメージ)

上記列車において、始発駅の萱島駅停車中(下り線)に車両トラブルが発生し、一時全線で運転を見合わせました(事象①)。その後、当該列車に応急処置を行った後、寝屋川車庫へ入庫するため回送運転を行いました。守口市駅で折り返し後、西三荘―門真市駅間走行中(上り線)に再び車両トラブルが発生し、全線で運転を見合わせる事となりました(事象②)。
